# Inžinierske stavby

XII. International  
Congress  
of the FIP  
Washington  
1994

Slovak Report on Prestressed Concrete 1990-94  
Správa Slovenského NK-FIP 1990-94

# Inžinierske stavby 2-3

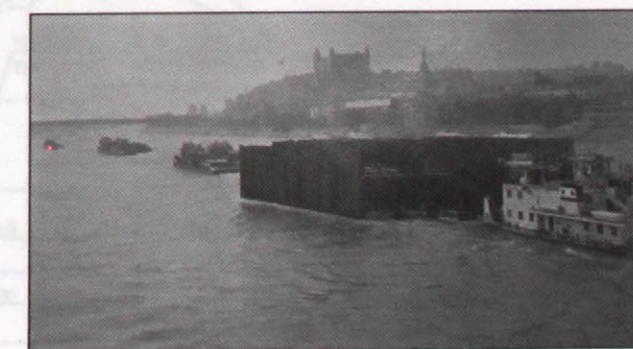
Obr. 4. Plavenie štetovnicovej ohrádzky do priestoru mosta  
Fig. 4. Floating in of the sheet wall to the right position

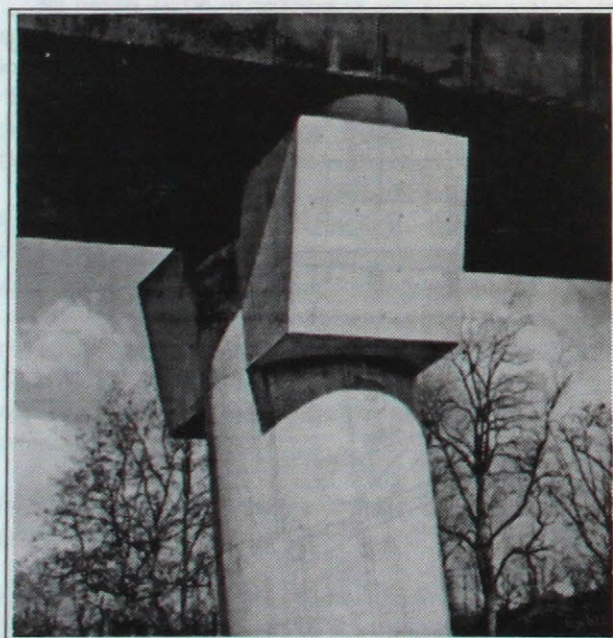
Obr. 6

Nosnú konštrukciu tvoria segmenty s premenným priečnym rezom. Most je vedený v kružnicovom smerovom oblúku  $R = 500$  m s jednotným priečnym sklonom 3 % (obr. 6 a 7). Pri realizácii objektu sa použili obdobné technické a technologické postupy, ako pri estakádnom objekte V-1 v Bratislave.

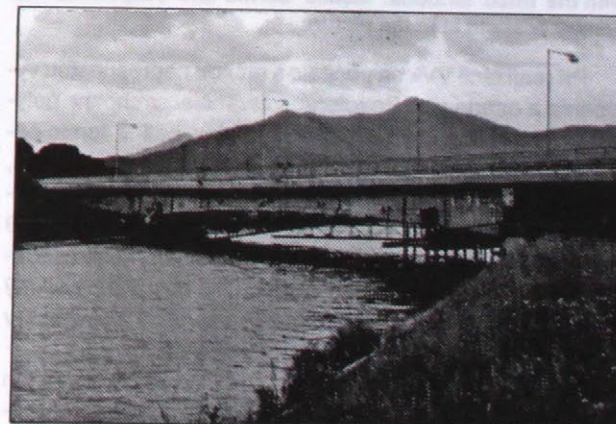
Obr. 6. Celkový pohľad na most počas rekonštrukcie (časť konštrukcie je už opravená a nastriekaná konečnou povrchovou úpravou)

Fig. 6. General view on the bridge during reconstruction. One part of the structure is mended already and sprayed with the finite surface arrangement

ta sa vykonali nasledujúce práce: zainjektovanie všetkých trhlín na mostnej konštrukcii, očistenie spodného povrchu nosníkov a odstránenie uvoľnených častí betónu tlakovou vodou (WOMOU), ošetrovanie betonárskej výstuže a upravenie povrchu betónu plastmaltou.

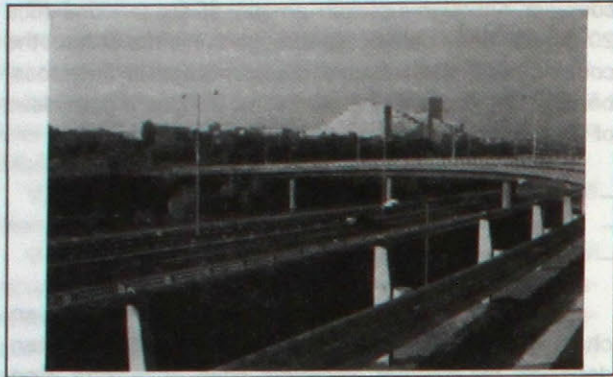
The diaphragms of type D have been built analogically to those of the type C. A part of the diaphragm, additionally concreted in the suspended formwork, has been attached to a concrete block, also additionally concreted inside the sectional cell after shifting of the stepping formwork, by the prestressing (thread) bars. The interior concrete block was cast in-situ through the holes in a upper slab and fixed to "the core" of the cross section by means of the thread bars. The horizontal tendons have been prestressed from the inner space of the cell.

Priečníky typu D sa budovali analogicky ako typ C. Časť priečníka dodatočne dobetónovaného na zavesenom debnení sa priplá káblami kotvenými do betónového bloku vo vnútri komory, ktorý sa dobetónoval takisto dodatočne po presune vnútorného debnenia. Blok bol dobetónovaný otvorom v hornej doske a pripnutý na "jadro" prierezu zvislými tyčami. Vodorovné káble boli predpnuté z vnútra komory.

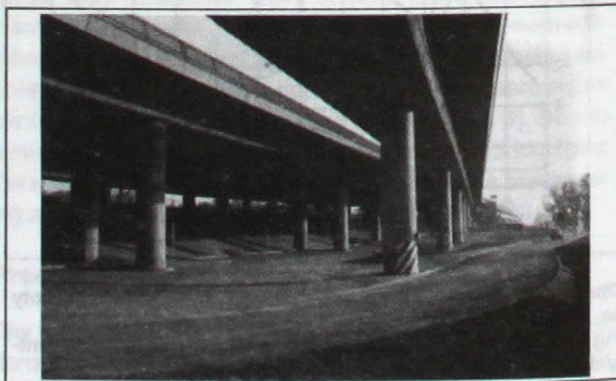
The measurements of the temperature effects on the superstructure of the part 215-00 were carried out by the members of the Department of Concrete Structures of the Slovak Technical University [1]. The obtained results of the measurements were surprising in particular, since the temperature differences were greater in a horizontal direction than in the vertical one (Fig. 3). From this

rysne v oblúku s malým polomerom, môže mať nerovnomerná teplota v horizontálnom smere nie zanedbateľný vplyv na statické pôsobenie konštrukcie. Preto bude vhodné venovať tomuto javu patričnú pozornosť pri statickej analýze mostných objektov a pri ich dlhodobom sledovaní, s perspektívou zohľadniť vplyv nerovnomerného ohriatia konštrukcie v horizontálnej rovine aj v normových predpisoch.

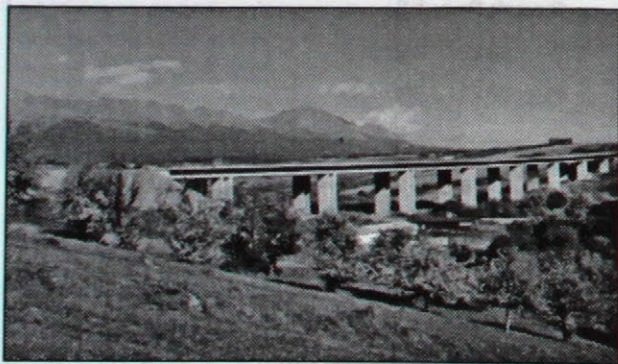
Obr. 1. Pohľad na dokončený most Hybica  
Fig. 1. Overall view of the completed Hybica Bridge

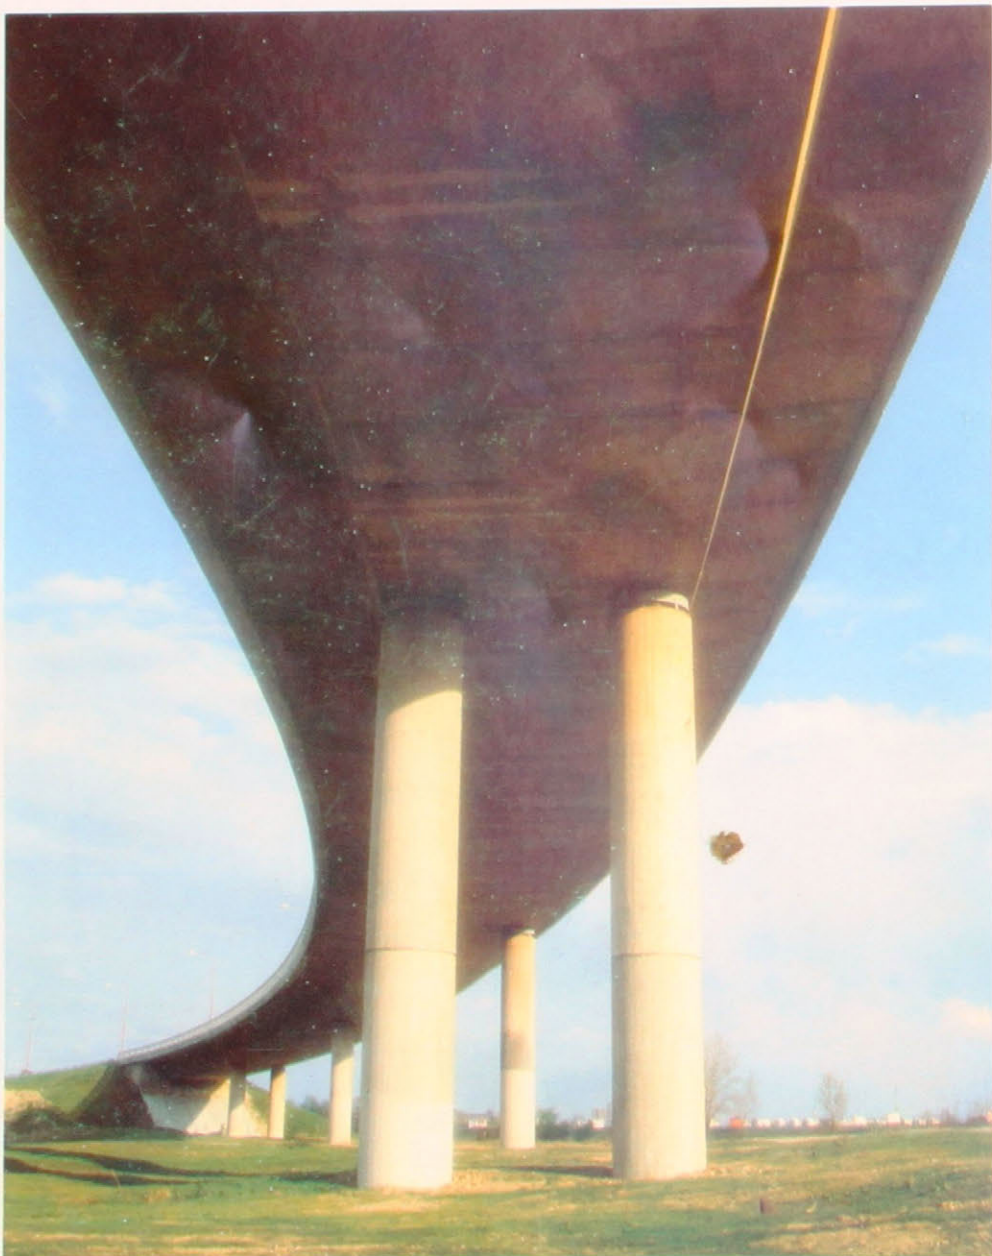
**Viaduct, V-1 Bratislava** – Segmental bridge superstructure with External Tendons
